Piège mortel à Rouen

Dans la nuit du 5 au 6 août 2016, un joyeux anniversaire regroupant une vingtaine de convives bascule dans l'horreur : le redoutable cocktail mélangeant source de chaleur, matériaux combustibles, gaz toxiques et manque d'issues a durement frappé dans le petit sous-sol du bar Au Cuba Libre. On dénombre 14 morts et 5 blessés.

RETOUR D'EXPÉRIENCE FEU INSTRUCTIF

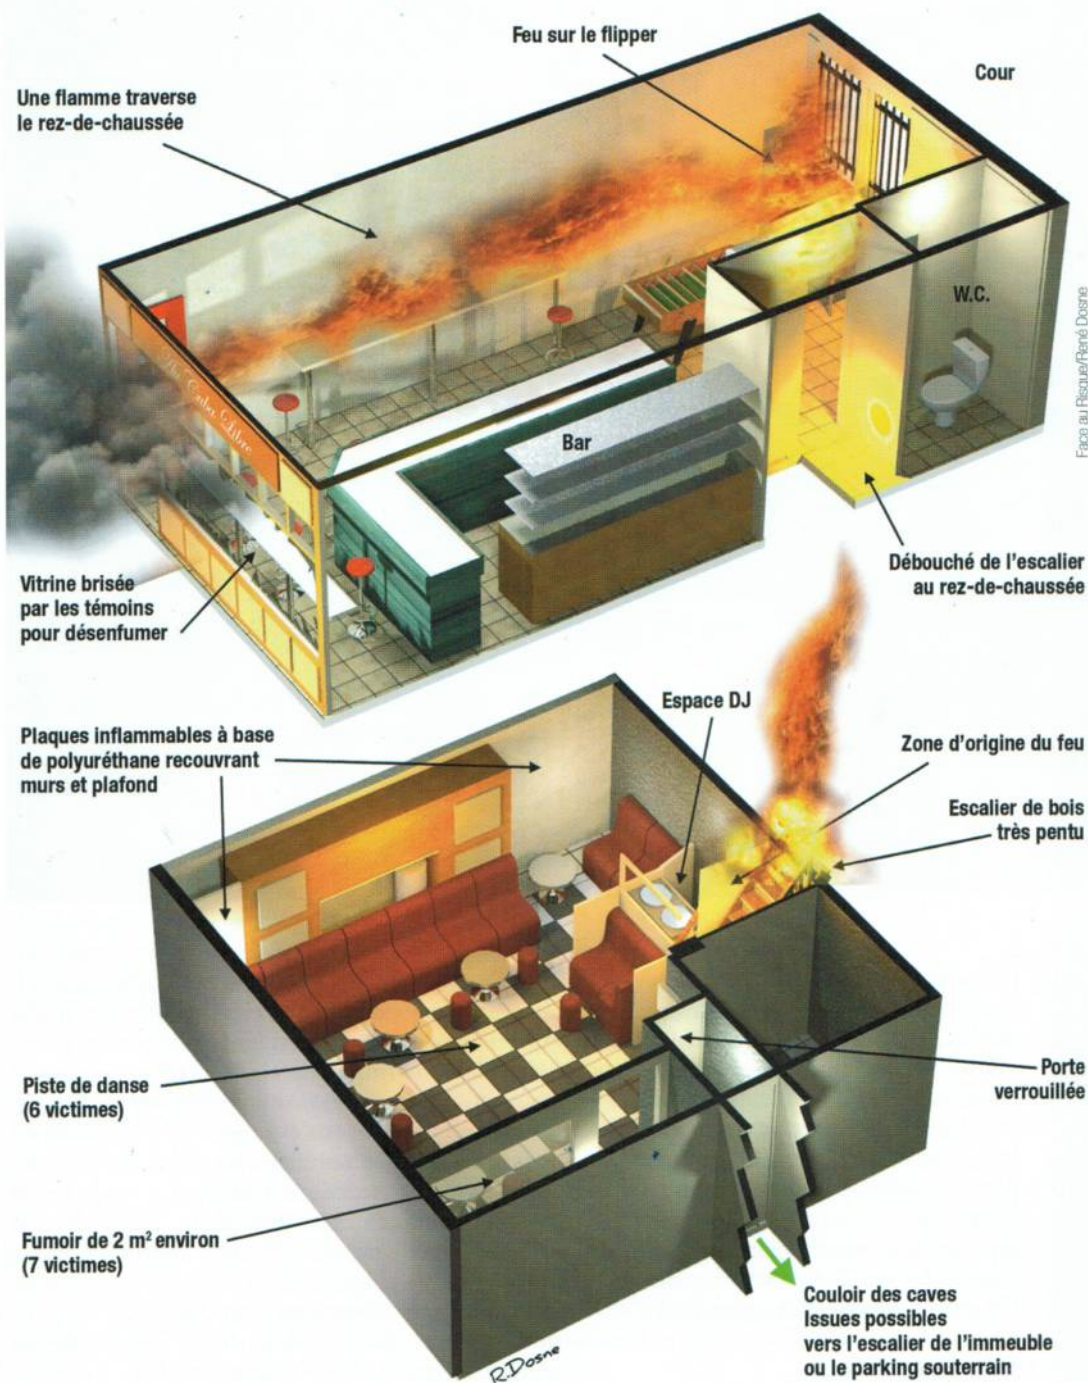
LES LIEUX

Le bar-discothèque Au Cuba Libre est situé au rez-de-chaussée d'un immeuble d'habitation de trois étages, à structure béton, construit au début des années 1950, typique des constructions érigées après-guerre dans les villes bombardées.

Long de 60 m par 10 m de large, il est desservi par deux escaliers R-1 et R+3. Chaque boutique occupe une largeur de 5 m environ rythmée par l'écartement des poteaux de béton armé. Le bar, qui dispose d'un unique accès sur rue, fait une surface de 50 m² environ. Des fenêtres à barreaux ouvrant sur la façade arrière sont occultées par des panneaux.

Un comptoir et deux dessertes hautes permettent d'accueillir les clients. Un flipper et un baby-foot sont au fond, près des toilettes. Entre toilettes et comptoir, descend un escalier d'accès au sous-sol, aménagé pour recevoir une trentaine de convives. De 25 m² environ, il comprend un espace fumoir cloisonné de 2 m² environ, un espace DJ, une piste de danse bordée sur deux côtés de banquettes de mousse. Les parois, plafond et portes sont tapissés d'un revêtement isophonique alvéolaire à base de mousse polyuréthane. Un accès relie, via le couloir, des caves à un parking couvert de 200 m² environ et à l'escalier de l'immeuble.

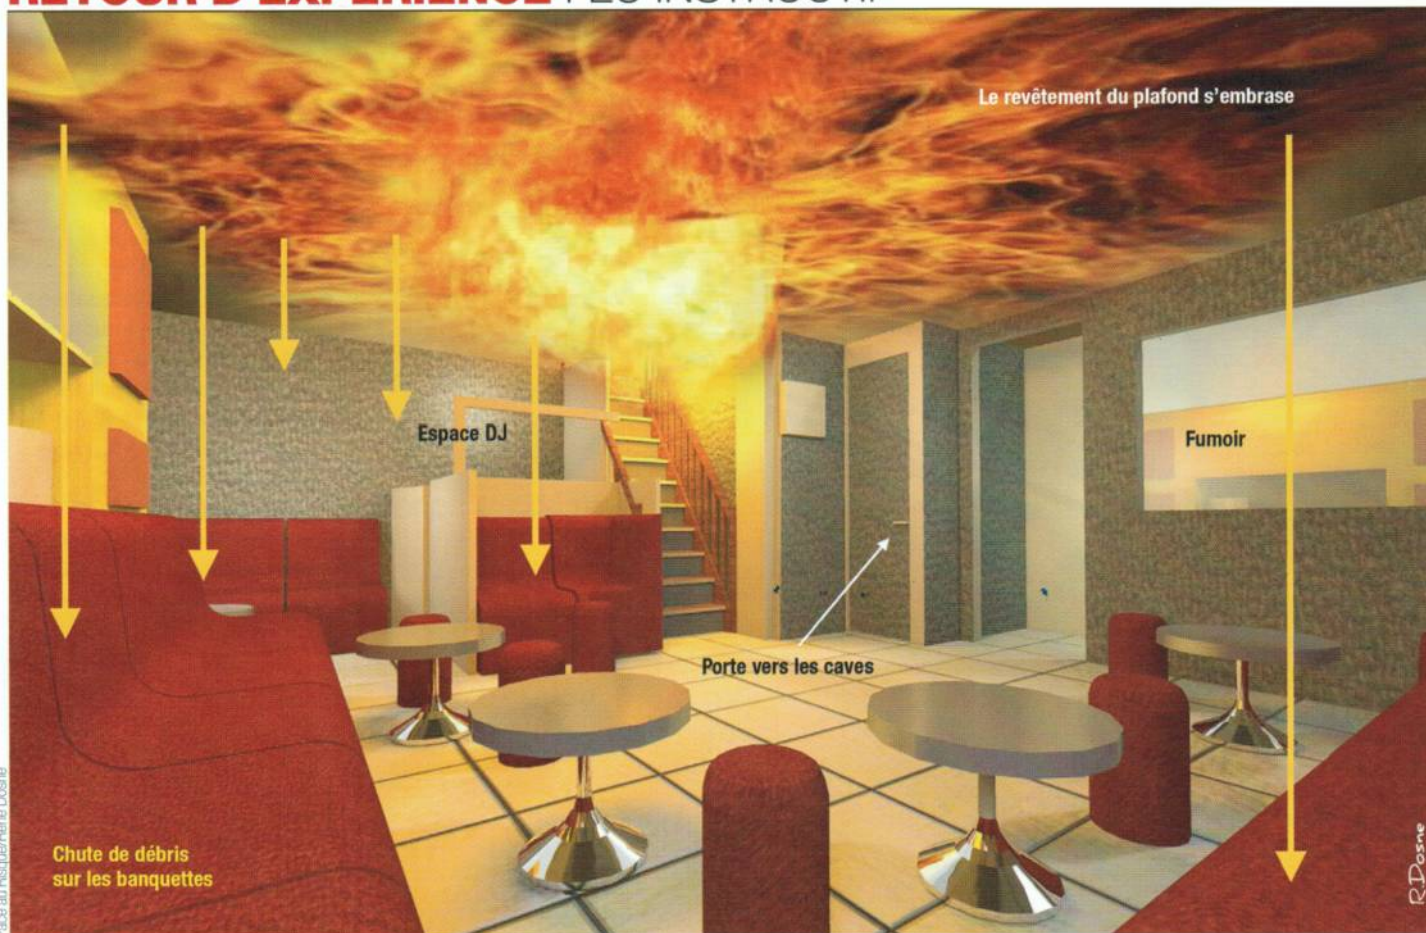
L'origine supposée de l'incendie est rapidement avancée : le revêtement des parois de tout l'établissement, au rez-de-chaussée comme au sous-sol, y compris portes et plafond, est à base de plaques de mousse polyuréthane

et aurait été enflammé par les projections d'étincelles produites par des bougies de type « fontaines lumineuses » ornant un gâteau d'anniversaire porté dans l'escalier par un convive. L'exiguïté de l'accès à l'escalier, sa raideur et le tapissage complet des parois peuvent l'expliquer. La partie supérieure de l'escalier, tapissée de plaques isolantes en feu, entrave la remontée des occupants. Un seul parviendra à la traverser.

Survenant au niveau du plafond, le feu se propage rapidement à l'ensemble de sa surface, entraînant une pluie de gouttes et débris qui tombent sur les banquettes de mousse et le sol. Conjointement, il dévore les parois latérales.
